Chernobyl e Fukushima

maggio 2024

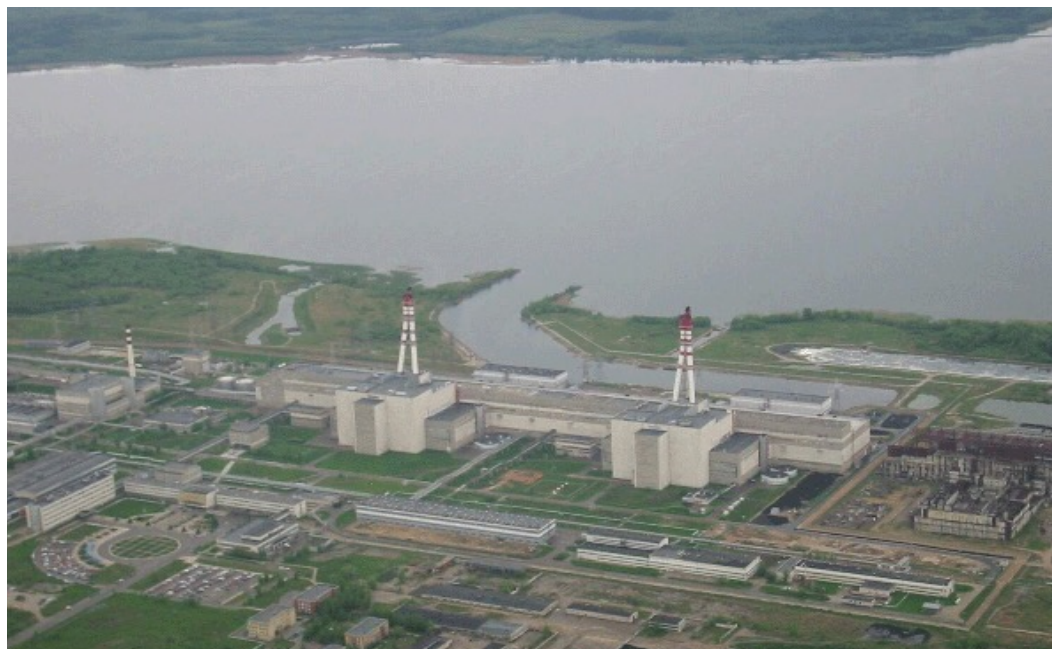
La centrale di Chernobyl

Sede: Pripyat, Ucraina

4 reattori RBMK (Reaktor Bol'shoi Moshchnosty Kanal'nyi) da 1GWe (3,2 GWt)

R1 1970-77, R2 1973-78, R3 1976-81, R4 1979-83,

R5 e R6 in costruzione

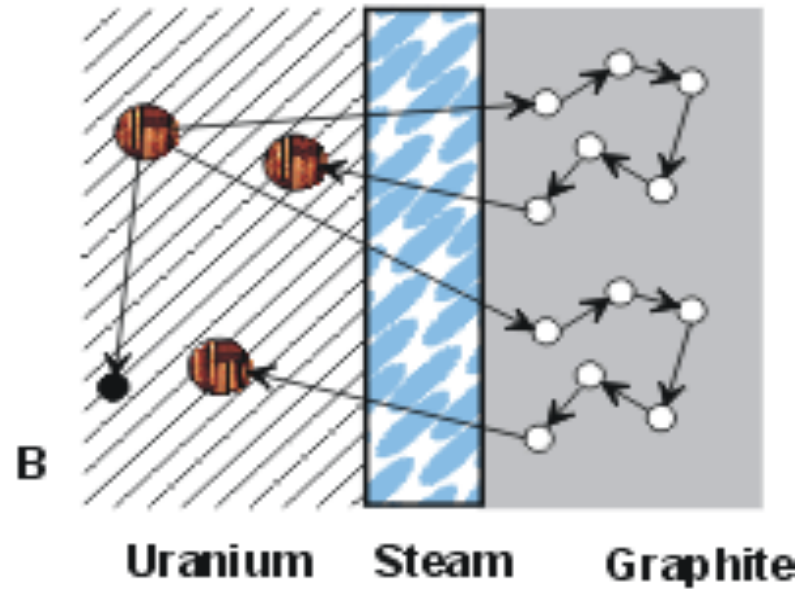
- nei reattori moderati e refrigerati ad acqua si ha una reazione **negativa** fra reattività e vapore
 - ▷ il vapore non è in grado di moderare i neutroni
 - ▷ la reazione a catena si spegne
- nei reattori moderati a grafite si ha una reazione **positiva** fra reattività e vapore
 - ▷ il vapore non assorbe neutroni
 - ▷ aumenta il tasso di neutroni termici
 - ▷ la reazione a catena accelera e diverge

Reactors PWR and WWER

Reactor RBMK (Chemobyl)

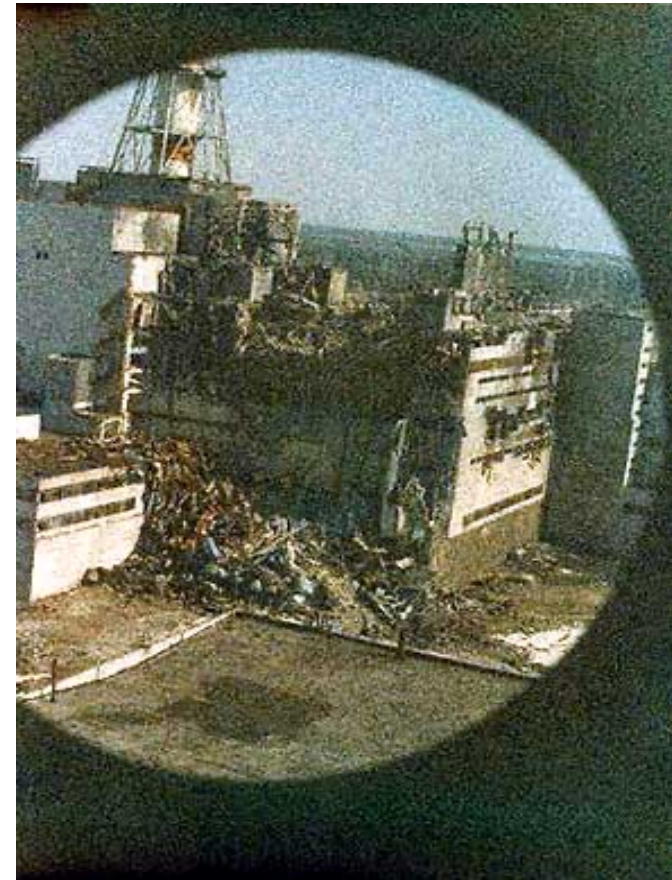
Chernobyl: l'esperimento

verificare se in caso di perdita di potenza elettrica – e quindi del mancato funzionamento delle pompe di raffreddamento – le turbine in fase di rallentamento possono far funzionare le pompe fino all'accensione dei generatori diesel d'emergenza

(a Chernobyl impiegano 60-75 s)

- **esperimenti precedenti senza esito**
- **si approfitta dello spegnimento programmato**
- **diretto da ingegneri elettrotecnici senza competenza nucleare**
- **il personale di sicurezza addestrato non disponibile per l'esperimento**

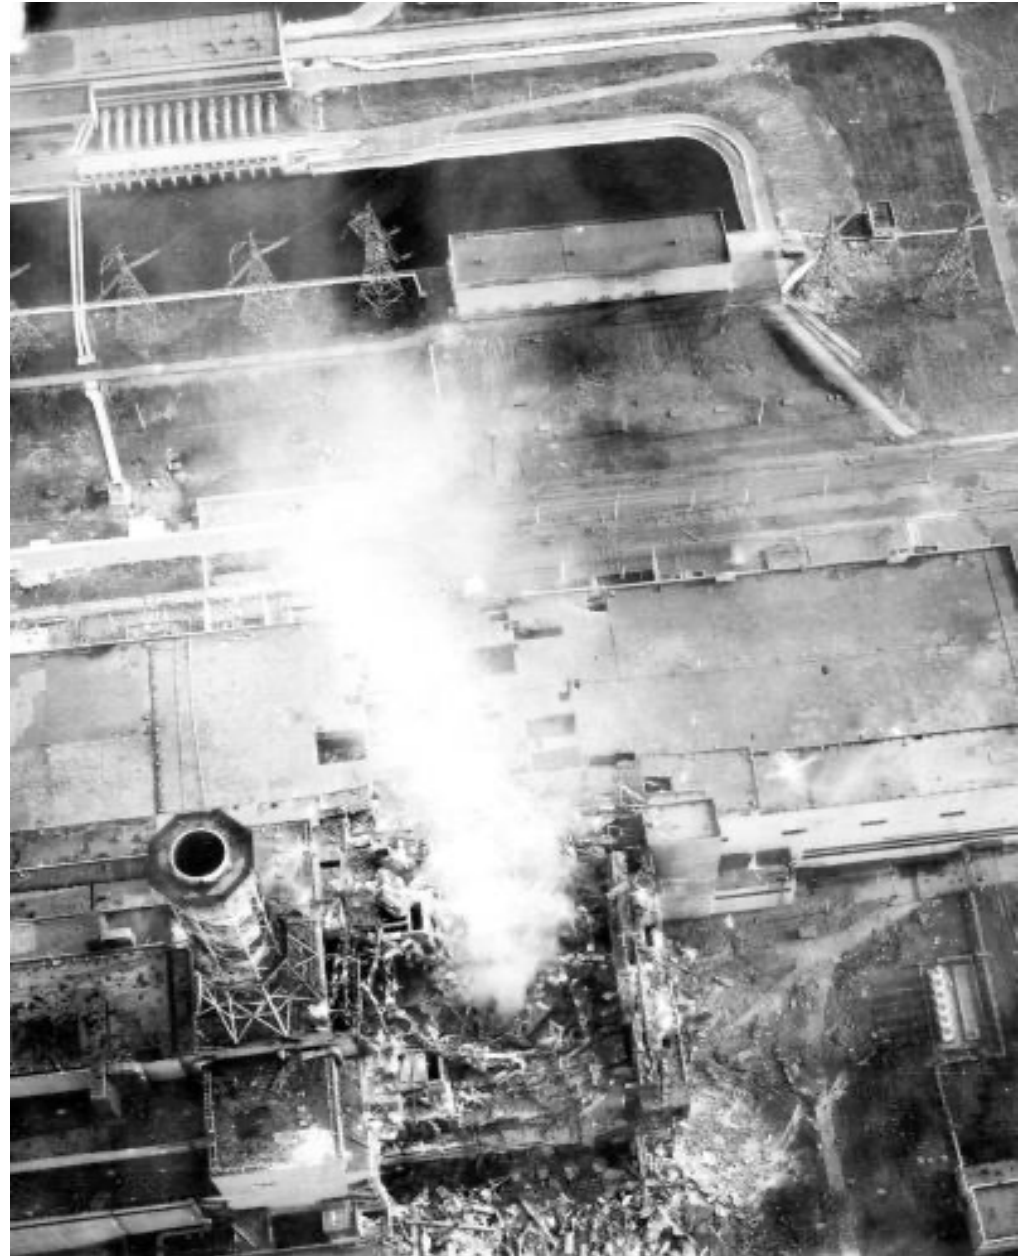
l'incendio della grafite crea una nube di fumo e fuliggine che porta materiale radioattivo ad alta quota e viene poi guidata dal vento

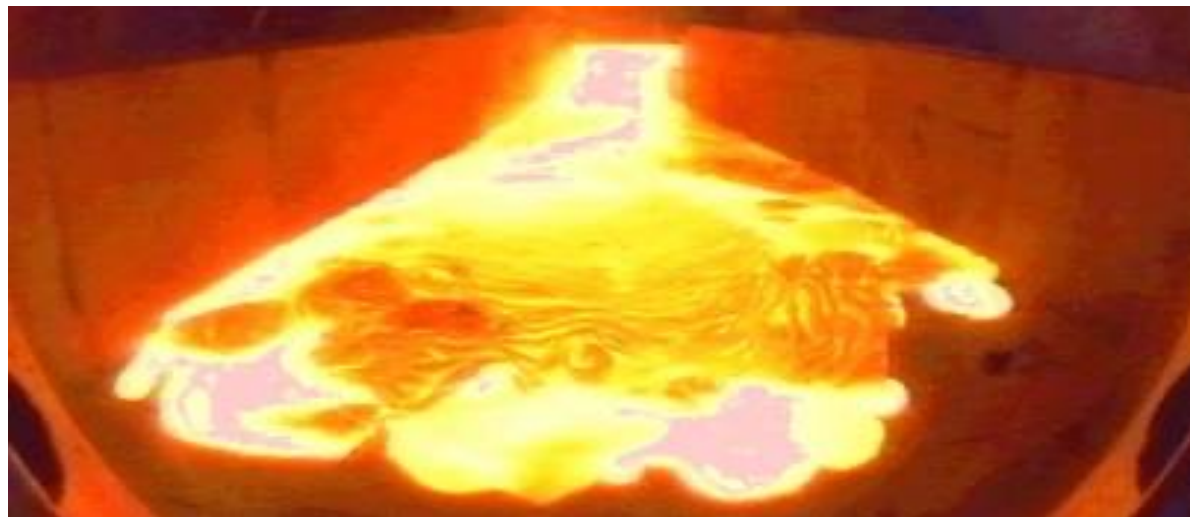
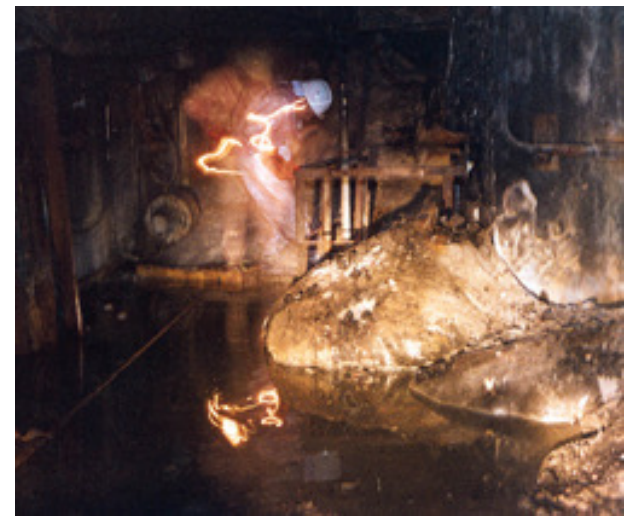
in assenza di refrigerante la temperatura del combustibile cresce fra i 2500 e 2850 °C e le barre del combustibile fondono creando il “corium”, una miscela di combustibile, zirconio e acciaio che cade sul fondo del vessel.

poiché l'acciaio del vessel fonde sui 1500 °C il corium può penetrare nel vessel stesso o perforarlo fino a danneggiare il contenitore primario

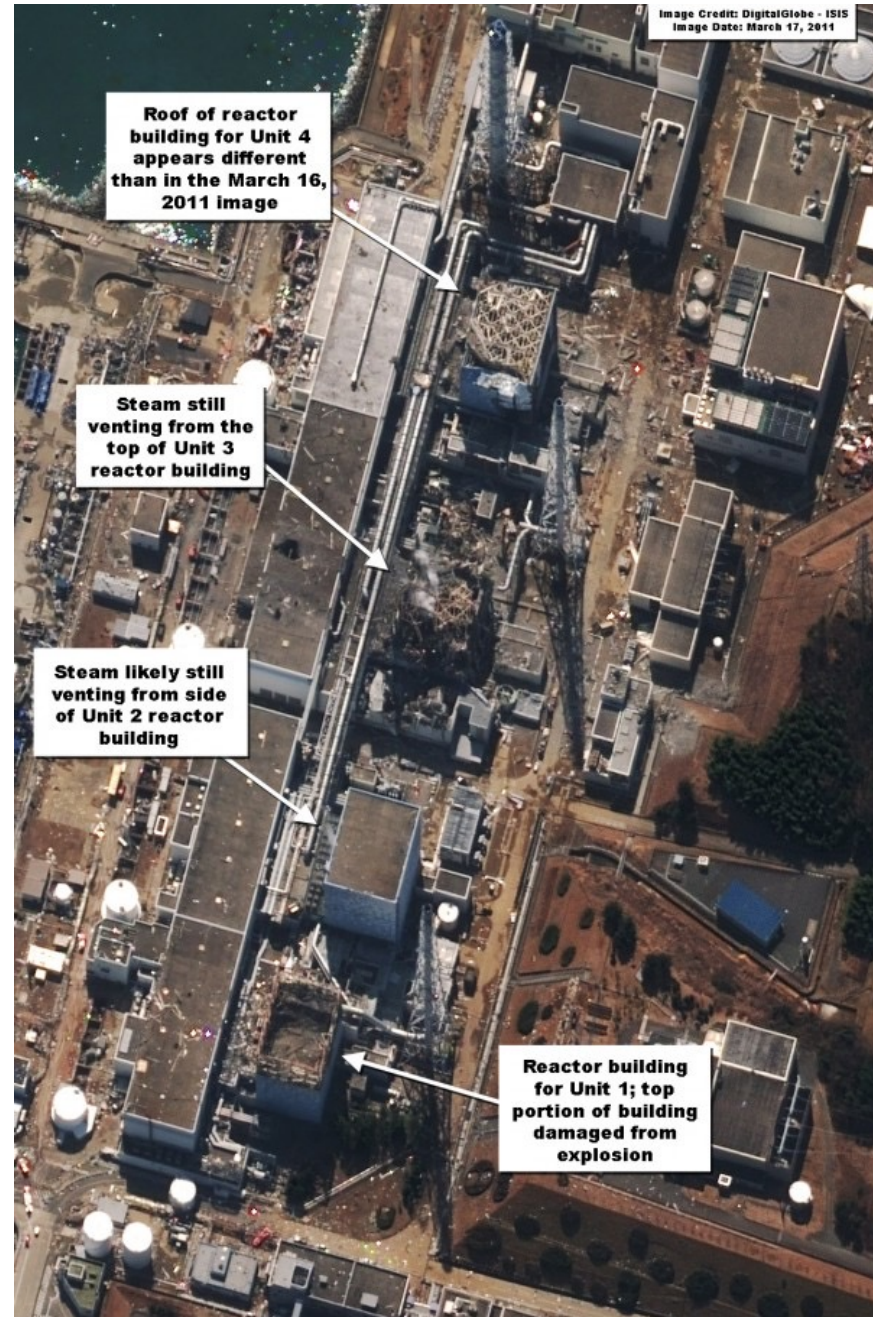
Roof of reactor building for Unit 4 appears different than in the March 16, 2011 image

Steam still venting from the top of Unit 3 reactor building

Steam likely still venting from side of Unit 2 reactor building

Reactor building for Unit 1; top portion of building damaged from explosion

Image Credit: DigitalGlobe
Image Annotation: ISIS
Image Date: March 14, 2011

Smoke or dust plume from the explosion

After the explosion at Unit 3, damage to the reactor building can be seen. Steam can be seen venting out of the reactor building

Steam venting out of the building

After the explosion at Unit 1, the top of the reactor building is damaged

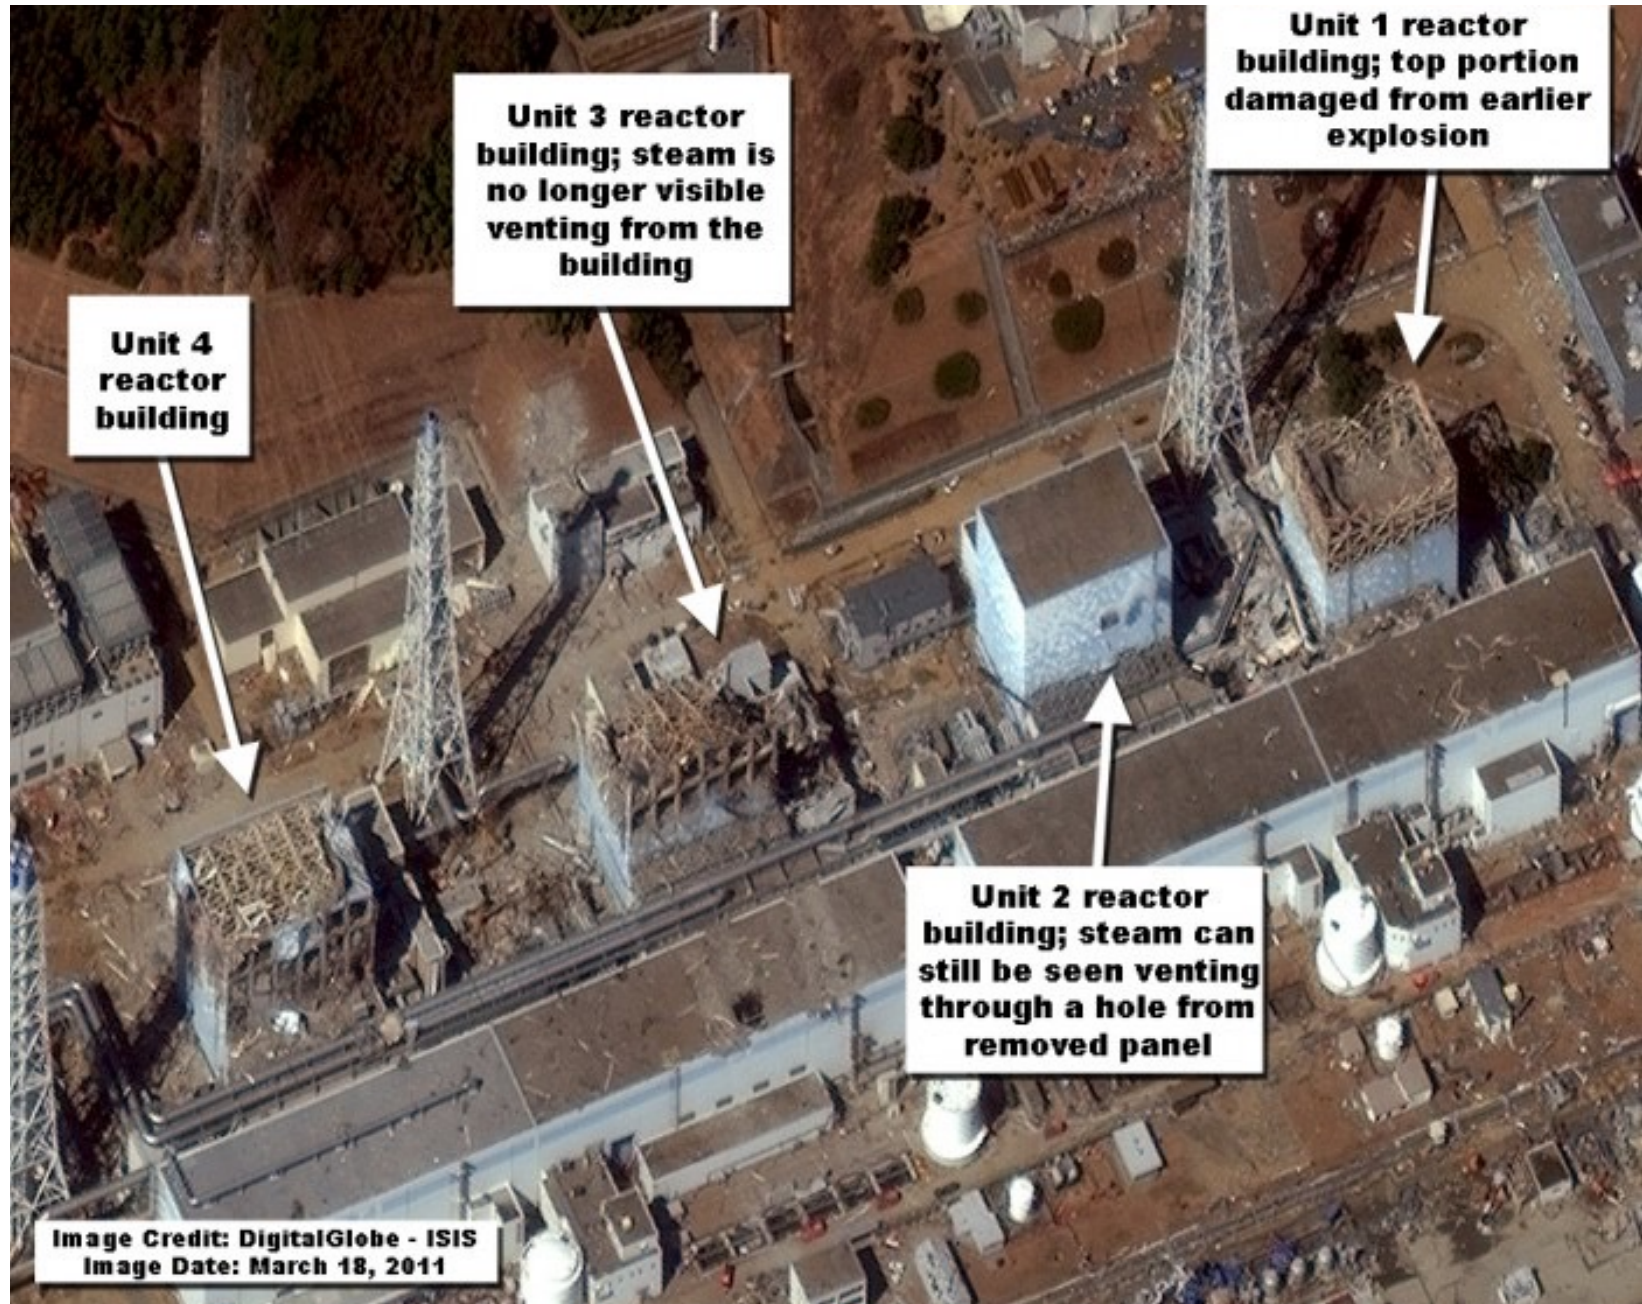
Unit 1 reactor building; top portion damaged from earlier explosion

Unit 3 reactor building; steam is no longer visible venting from the building

Unit 4 reactor building

Unit 2 reactor building; steam can still be seen venting through a hole from removed panel

**Image Credit: DigitalGlobe - ISIS
Image Date: March 18, 2011**

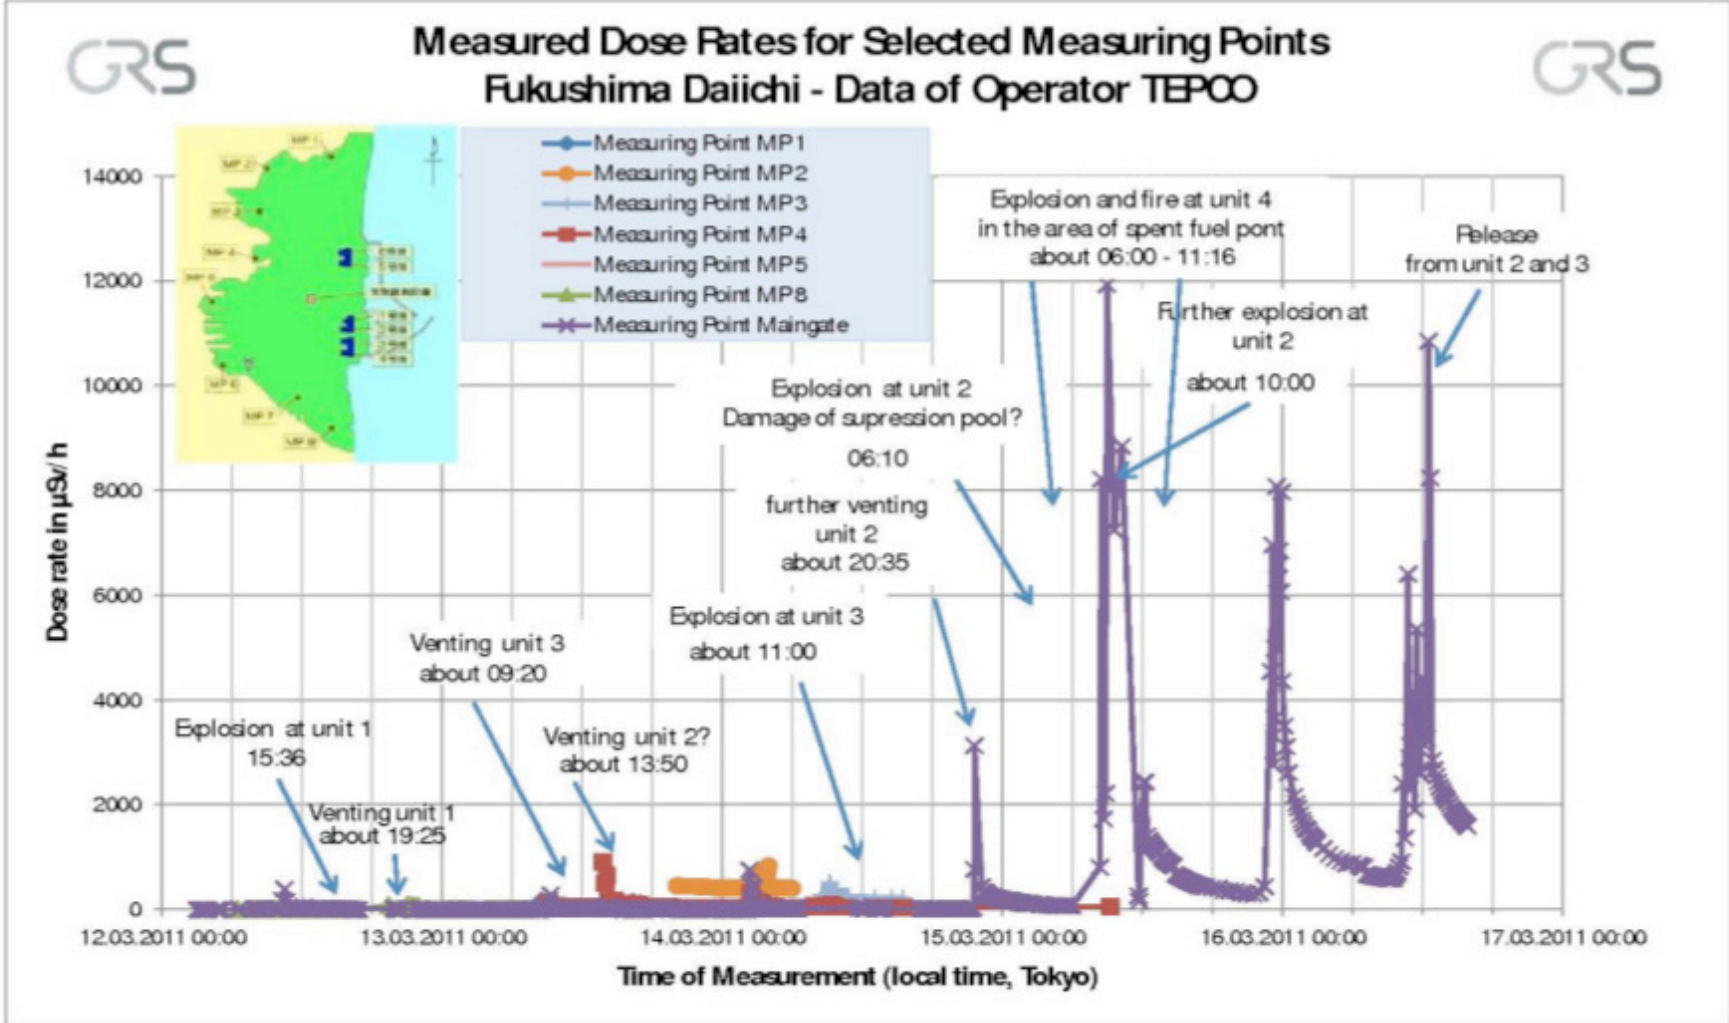
Radiation release chronology – Fukushima Dai-ichi

I livelli di radiazione nell'atmosfera presentano 3 picchi dal 12 marzo, con una notevole emissione il giorno 15,

- sono stabilizzati dal 16 marzo a livelli notevolmente superiori al normale, ma tali da permettere le operazioni del personale;
- da aprile le dosi sono andate diminuendo fino a scendere a metà luglio a circa 1,7 mSv/y ai bordi della centrale;
- l'emissione totale il 5 aprile era stimata in 154×10^{12} Bq/d, per scendere a 24×10^{12} Bq/d il 26 aprile e di un ulteriore fattore mille (a 4×10^9 Bq/d) a metà luglio
